Messbericht

Bestimmung der Reinraumtauglichkeit eines Trägersystems der Firma CIM med GmbH

CI 1310-672

Stuttgart, den 22. Oktober 2013

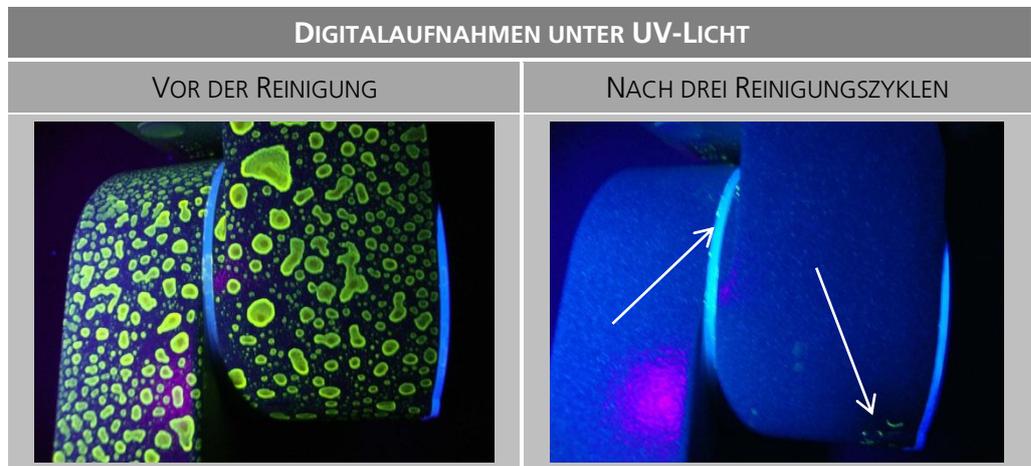
3.2.1.1 Detail 1

Abbildung 7 Detail 1 an der Tragarmseite

Reste von Fluoreszenz sind an den Dichtungen der Gelenke und an Unebenheiten des Gehäuses erkennbar.

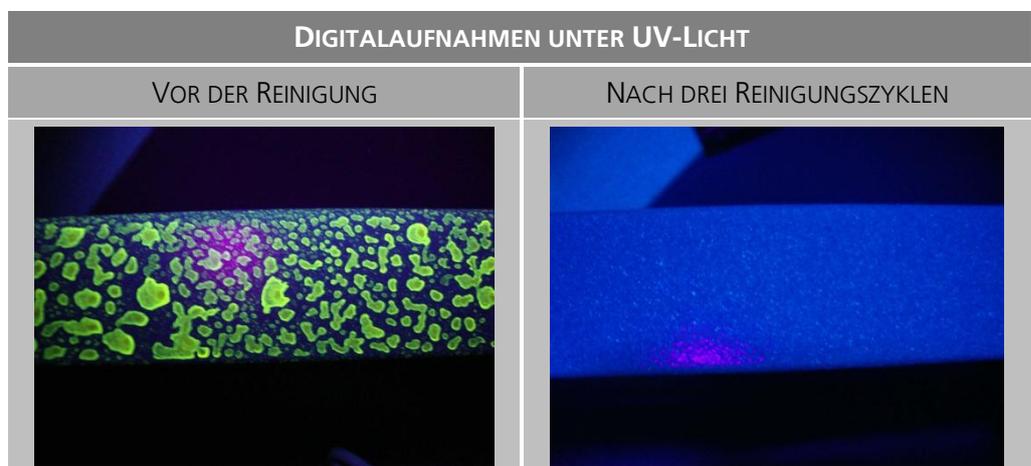
3.2.1.2 Detail 2

Abbildung 8 Detail 2 an der Tragarmseite

Der Test zeigt, dass die fluoreszierende Verschmutzung vollständig abgereinigt werden konnte. Nach der Reinigung mit Reinstwasser ist keine Fluoreszenz mehr erkennbar.

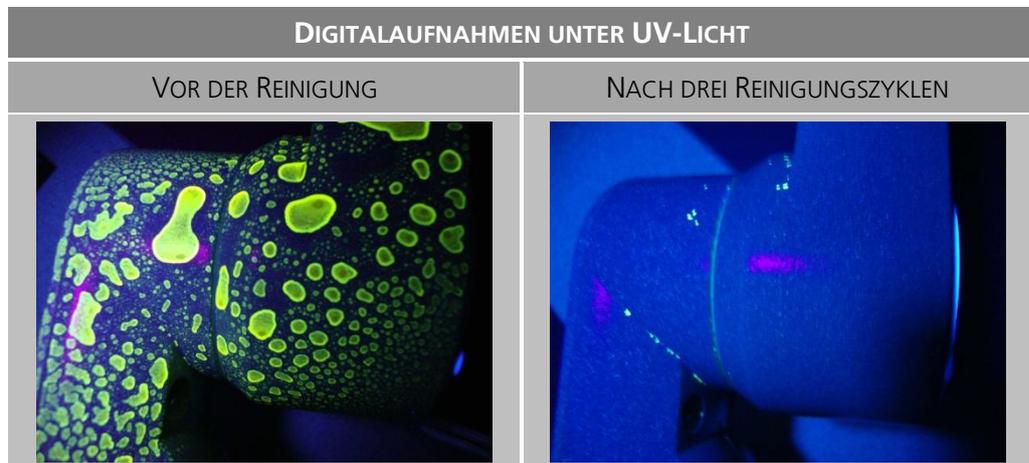
Abbildung 9

Detail 3 an der Tragarmseite

Innenliegende Winkel und Ecken an der Oberfläche des Gehäuses können bei der Wischreinigung nicht vollständig erfasst werden. Reste von Fluoreszenz sind an diesen Stellen deutlich erkennbar.

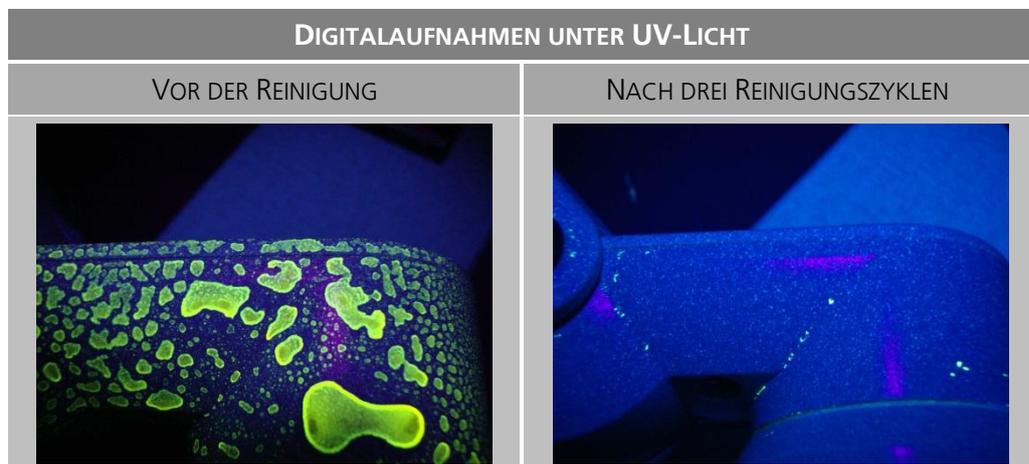
Abbildung 10

Detail 4 an der Tragarmseite

Innenliegende Winkel und Ecken an der Oberfläche des Gehäuses können bei der Wischreinigung nicht vollständig erfasst werden. Reste von Fluoreszenz sind an diesen Stellen deutlich erkennbar.

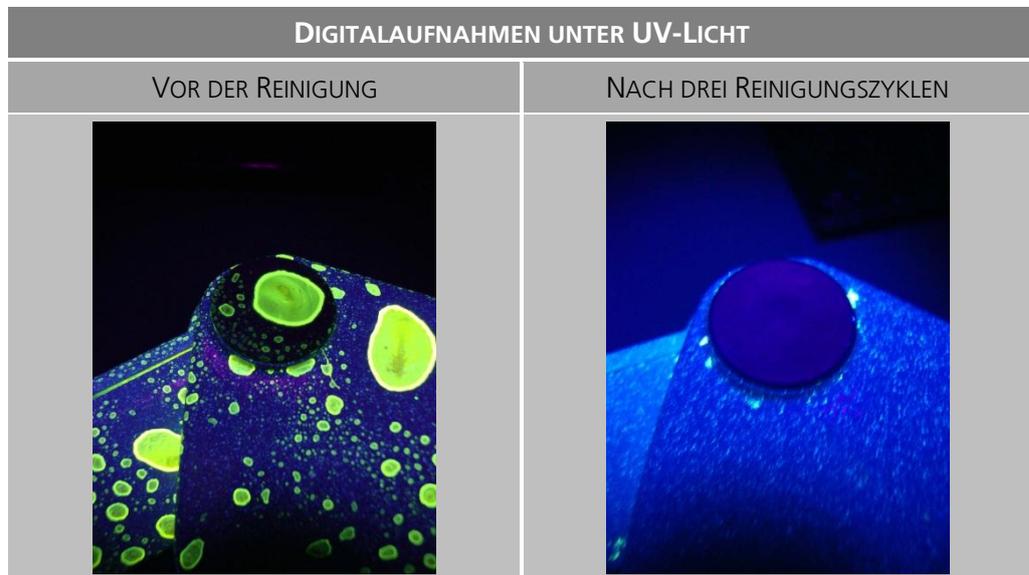
Abbildung 11

Detail 5 an der Tragarmseite

Komponenten die auf eine Oberfläche aufgebracht sind, schränken die Reinigbarkeit ein. Reste von Fluoreszenz sind an diesen Stellen deutlich erkennbar.

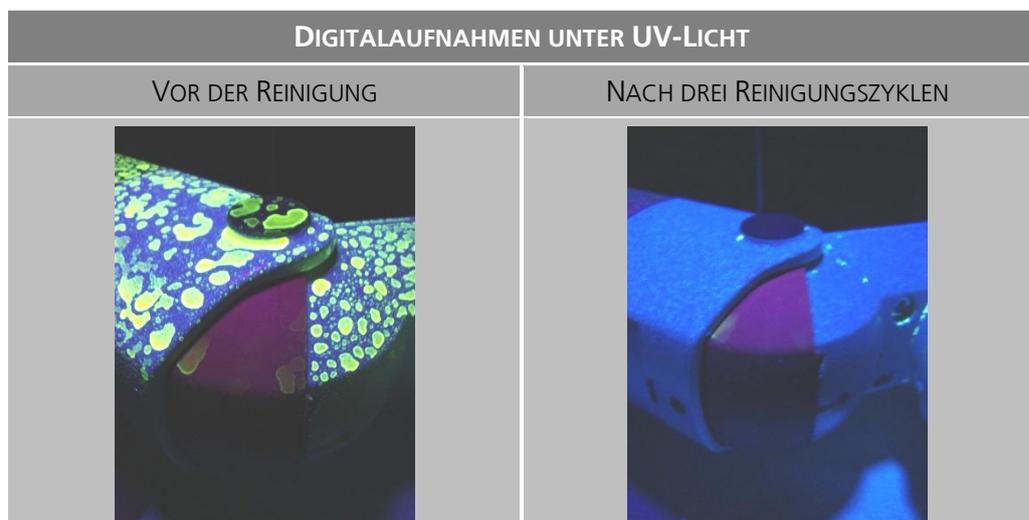
Abbildung 12

Detail 6 an der Tragarmseite

Die fluoreszierende Testlösung ist auf der leicht gummierten Fläche des Gelenkes nicht gut erkennbar. Eine vollständige Abreinigbarkeit ist nicht gewährleistet, da die Fluoreszenz an dieser Stelle haften bleibt und nicht mehr abgereinigt werden kann. Flüssigkeiten können in das Gelenk eindringen. Hier ist die Reinigbarkeit stark eingeschränkt.

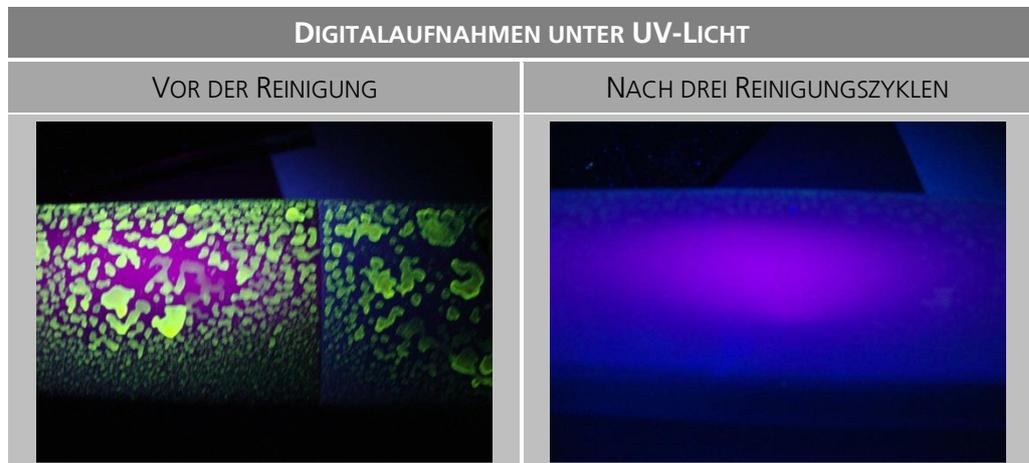
Abbildung 13

Detail 7 an der Tragarmseite

Der Test zeigt, dass die fluoreszierende Verschmutzung vollständig abgereinigt werden konnte. Nach der Reinigung mit Reinstwasser ist keine Fluoreszenz mehr erkennbar.

Auf den eloxierten Aluminiumteilen ist es nicht möglich die Testlösung vollständig abzureinigen. Die exakten Abdrücke der eingetrockneten Testlösung bleiben mit dem Auge sichtbar.

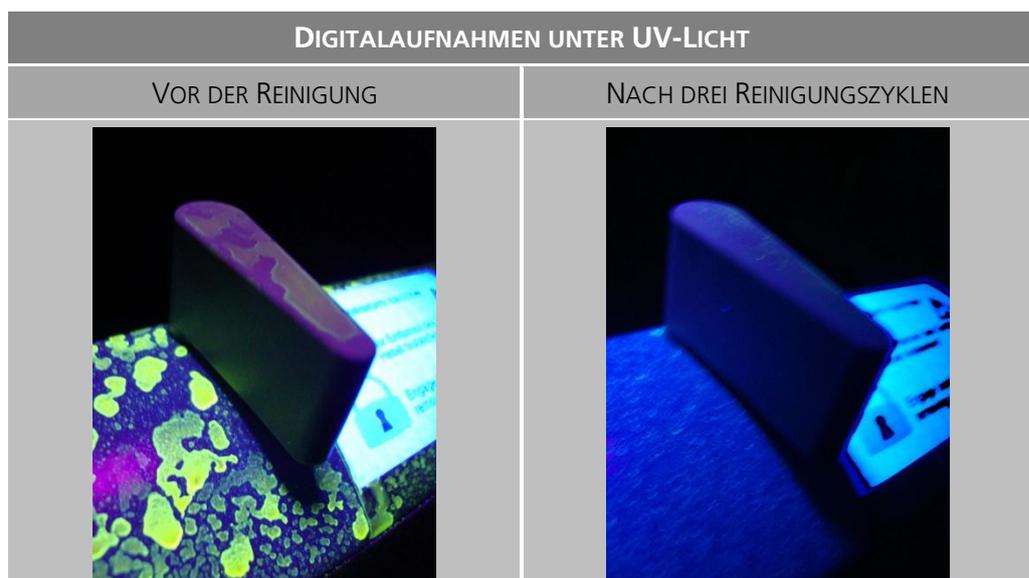
Abbildung 14

Detail 8 an der Tragarmseite

Reste von Fluoreszenz sind nur am Übergang zwischen dem Schalter und der Oberfläche erkennbar.

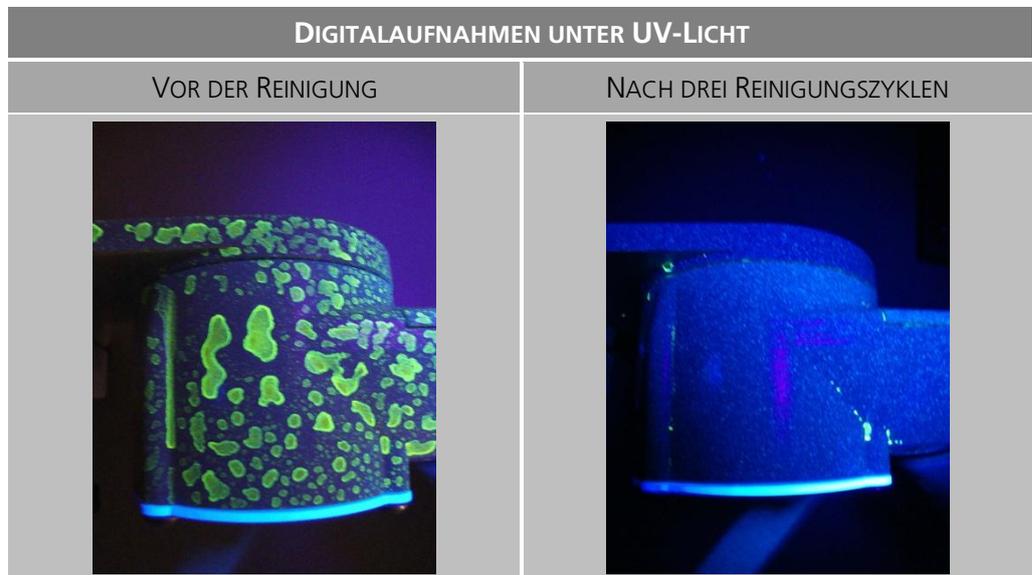
Abbildung 15

Detail 9 an der Tragarmseite

Innenliegende Winkel, Ecken und Spalten an der Oberfläche des Gehäuses können bei der Wischreinigung nicht vollständig erfasst werden. Reste von Fluoreszenz sind an diesen Stellen deutlich erkennbar.

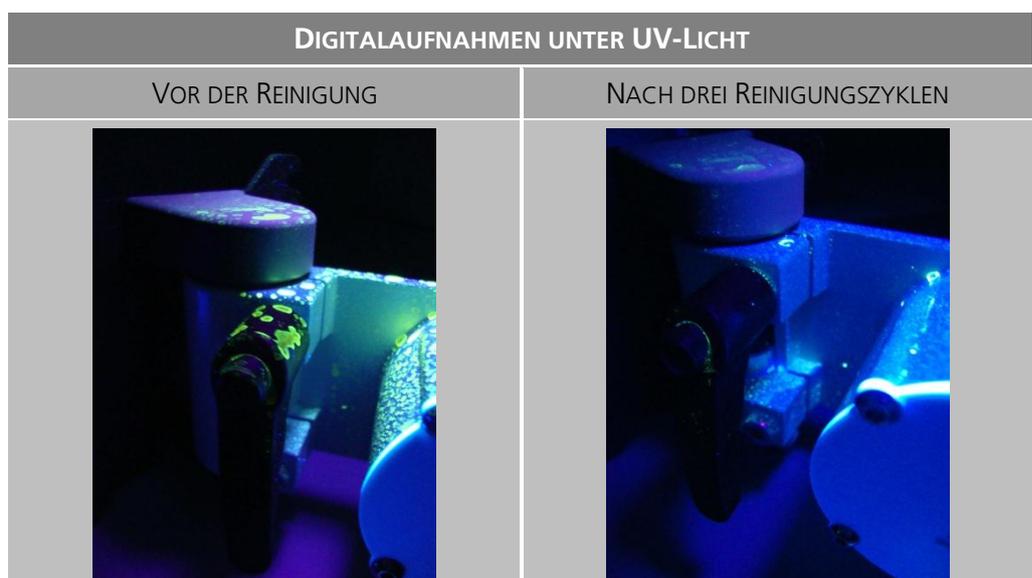
Abbildung 16

Detail 10 an der Tragarmseite

Hinterschneidungen, innen liegende Ecken und Spalten können bei der Wischreinigung nicht vollständig erfasst werden. Reste von Fluoreszenz sind an diesen Stellen deutlich erkennbar. Hier ist die Reinigbarkeit stark eingeschränkt.

Der CIM Tragarm kann durch einfache Wischreinigung mit Reinstwasser abgereinigt werden. Durch den Fluoreszenztest konnten aber einige kritische Stellen nachgewiesen werden. Diese Stellen erfordern eine besonders gründliche Reinigung bzw. eine aufwändigere Vorgehensweise z.B. den Ausbau bestimmter Teile vor der Reinigung. Die Reinigbarkeit des Tragarms ist an diesen Stellen stark eingeschränkt. Verschmutzungen können sich ansammeln. Durch die Auswahl geeigneter Materialien und die weitgehende Vermeidung von Spalten, offenen Vertiefungen oder Hinterschneidungen kann die Reinigbarkeit des Tragarms deutlich verbessert werden.

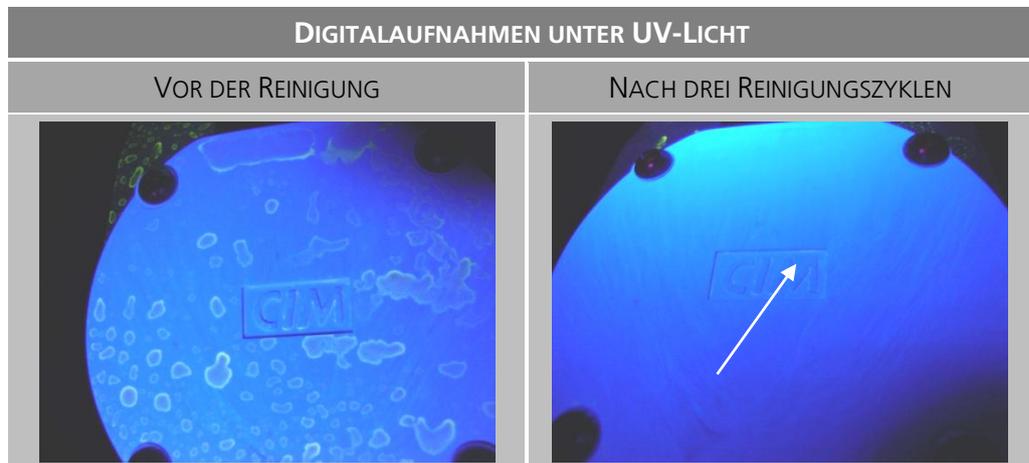
3.2.2.1 Detail 1

Abbildung 19 Detail 1 an der Unterseite des Tragarms

Die Abdeckung konnte gut abgereinigt werden. Minimale Reste von Fluoreszenz sind an der Prägung erkennbar.

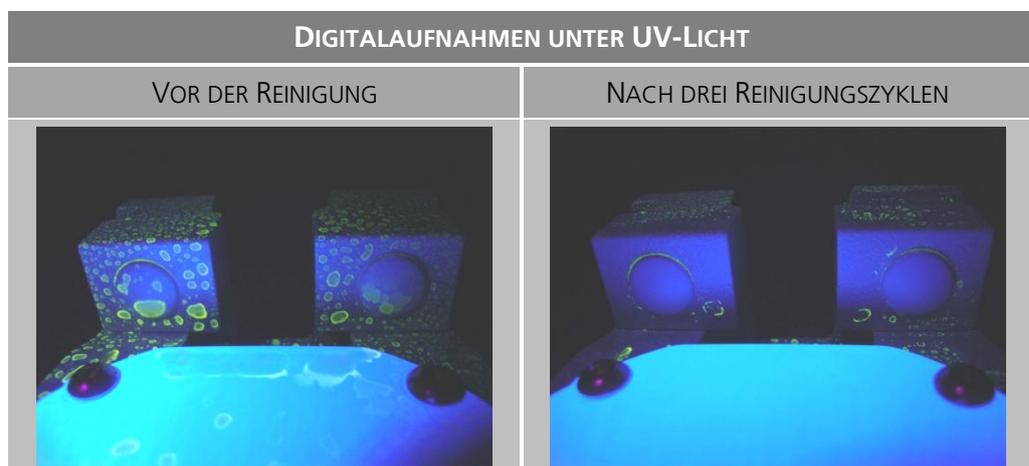
3.2.2.2 Detail 2

Abbildung 20 Detail 2 an der Unterseite des Tragarms

Innenliegende Winkel und Ecken an der Oberfläche des Gehäuses können bei der Wischreinigung nicht vollständig erfasst werden. Reste von Fluoreszenz sind an diesen Stellen deutlich erkennbar.

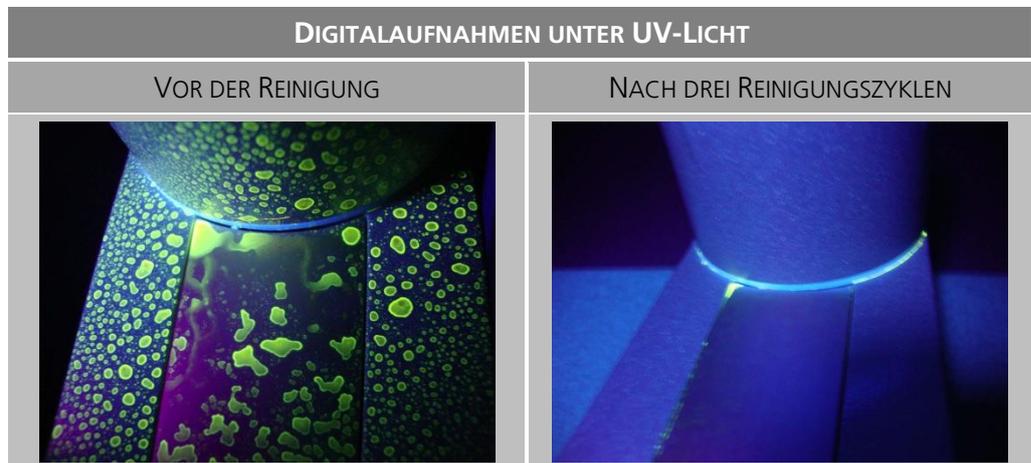
Abbildung 21

Detail 3 an der Unterseite des Tragarms

Innenliegende Winkel und Ecken an der Oberfläche des Gehäuses können bei der Wischreinigung nicht vollständig erfasst werden. Reste von Fluoreszenz sind an diesen Stellen deutlich erkennbar.

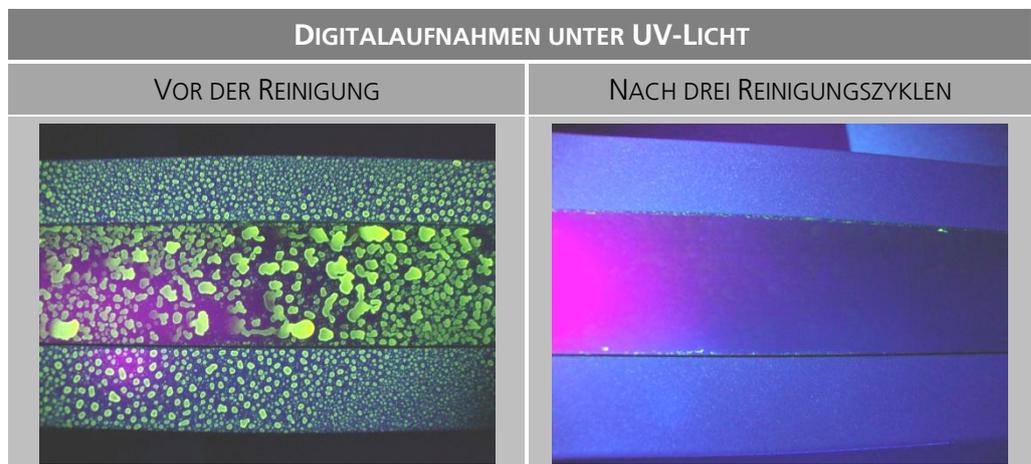
Abbildung 22

Detail 4 an der Unterseite des Tragarms

Spalten schränken die Reinigbarkeit ein. Verschmutzungen, welche in die Spalten eindringen, können von der Wischreinigung nicht erfasst werden. Reste von Fluoreszenz sind deutlich erkennbar.

Auf den eloxierten Aluminiumteilen ist es nicht möglich die Testlösung vollständig abzureinigen. Die exakten Abdrücke der eingetrockneten Testlösung bleiben mit dem Auge sichtbar.

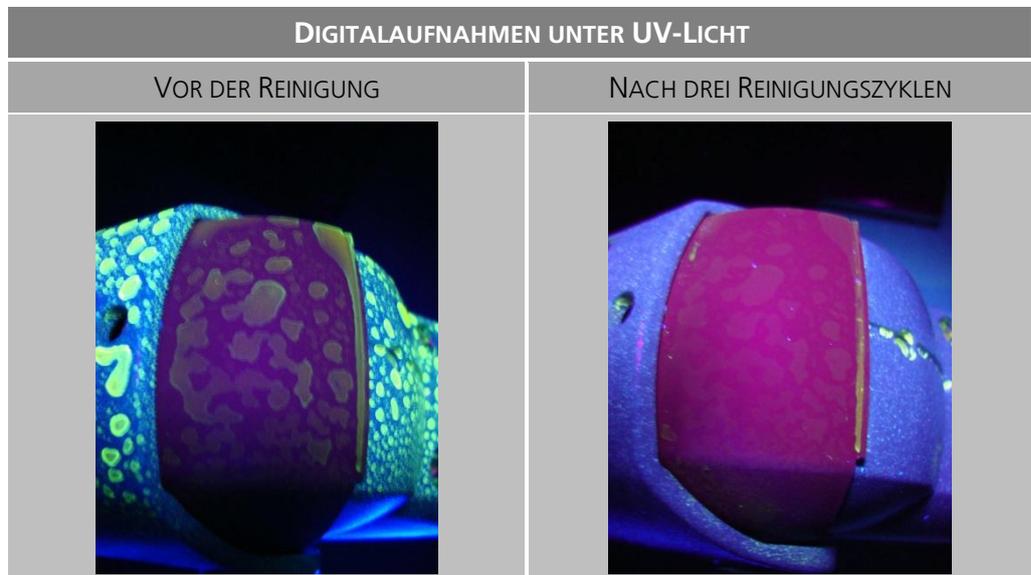
Abbildung 23

Detail 5 an der Unterseite des Tragarms

Die fluoreszierende Testlösung ist auf der leicht gummierten Fläche des Gelenkes nicht gut erkennbar. Eine vollständige Abreinigbarkeit ist nicht gewährleistet, da die Fluoreszenz an dieser Stelle haften bleibt und nicht mehr abgereinigt werden kann. Flüssigkeiten können in das Gelenk eindringen. Hier ist die Reinigbarkeit stark eingeschränkt.

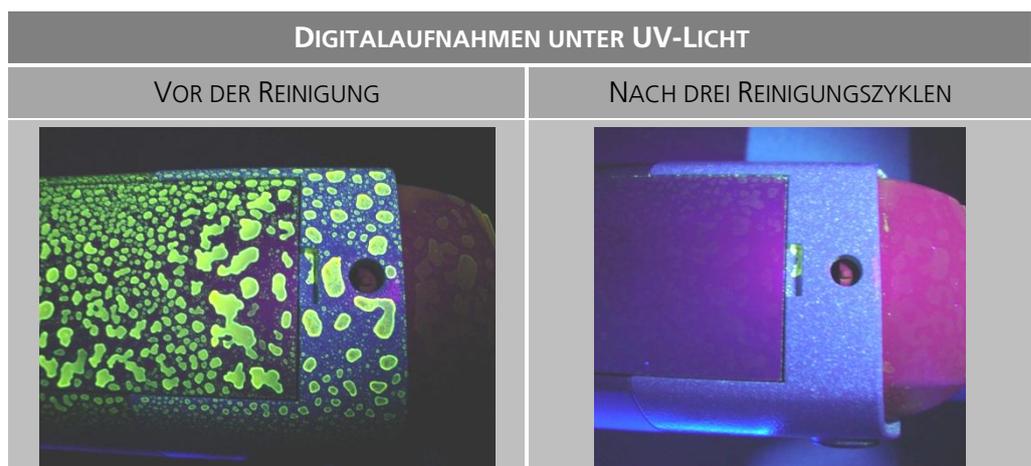
Abbildung 24

Detail 6 an der Unterseite des Tragarms

Spalten und Vertiefungen schränken die Reinigbarkeit ein. Verschmutzungen, welche in die Spalten und Vertiefungen eindringen, können von der Wischreinigung nicht erfasst werden. Reste von Fluoreszenz sind deutlich erkennbar.

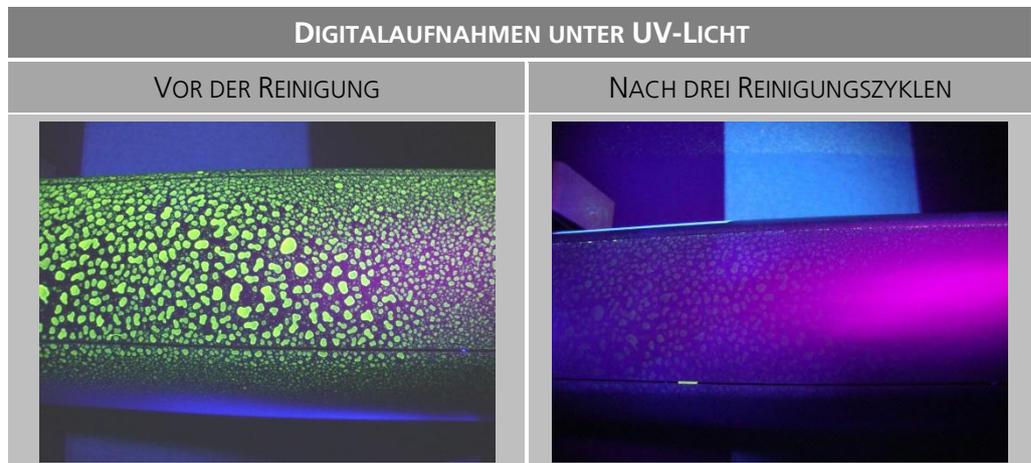
Abbildung 25

Detail 7 an der Unterseite des Tragarms

Spalten schränken die Reinigbarkeit ein. Verschmutzungen, welche in die Spalten eindringen, können von der Wischreinigung nicht erfasst werden. Reste von Fluoreszenz sind erkennbar.

Auf den eloxierten Aluminiumteilen ist es nicht möglich die Testlösung vollständig abzureinigen. Die exakten Abdrücke der eingetrockneten Testlösung bleiben mit dem Auge sichtbar.

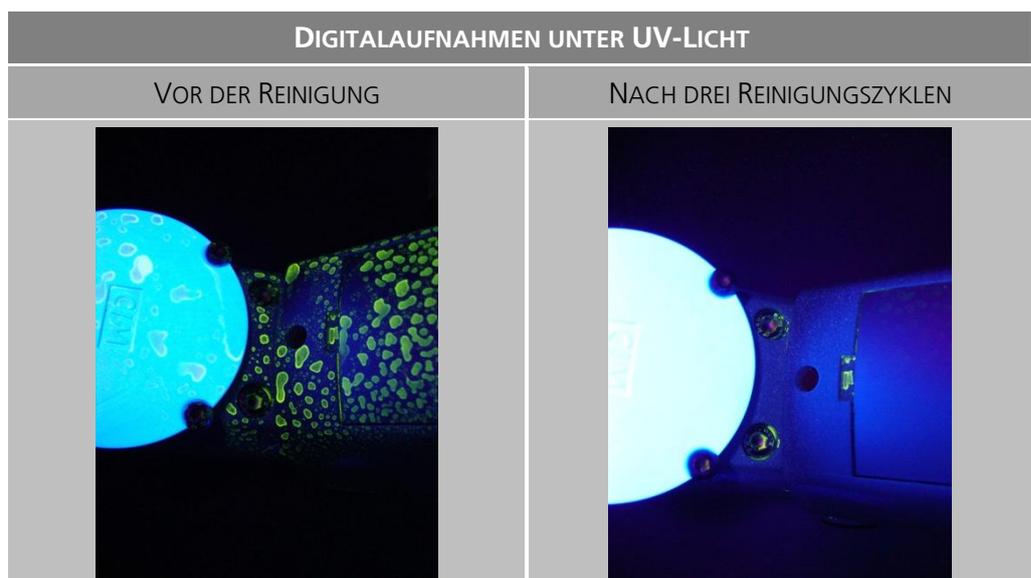
Abbildung 26

Detail 8 an der Unterseite des Tragarms

Tiefer liegende Schrauben mit Innensechskant schränken die Reinigbarkeit ein. Verschmutzungen können an dieser Stelle von der Wischreinigung nicht erfasst werden. Reste von Fluoreszenz sind deutlich erkennbar.

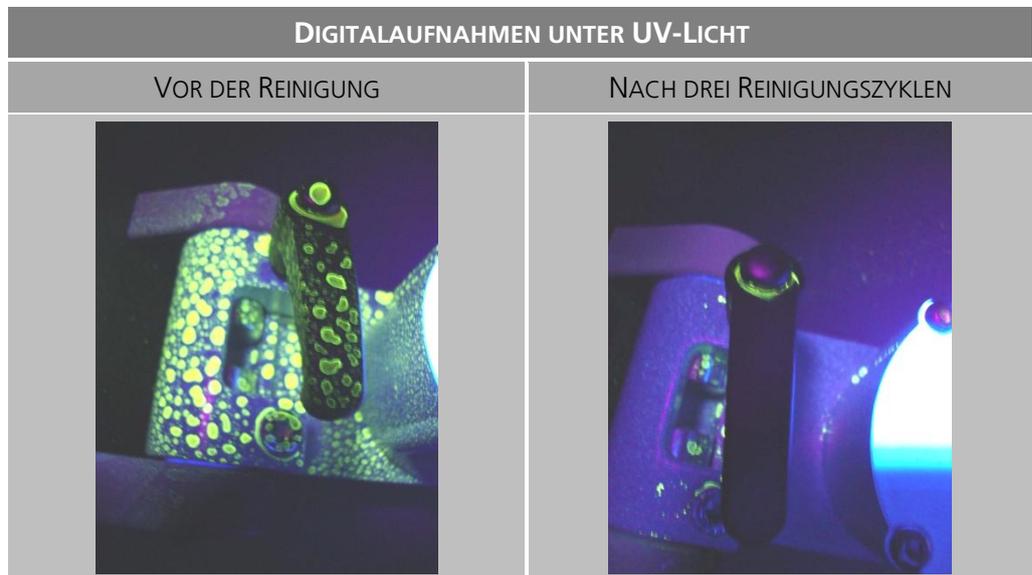
Abbildung 27

Detail 9 an der Unterseite des Tragarms

Innenliegende Winkel, Ecken und Spalten an der Oberfläche des Gehäuses können bei der Wischreinigung nicht vollständig erfasst werden. Reste von Fluoreszenz sind an diesen Stellen deutlich erkennbar.

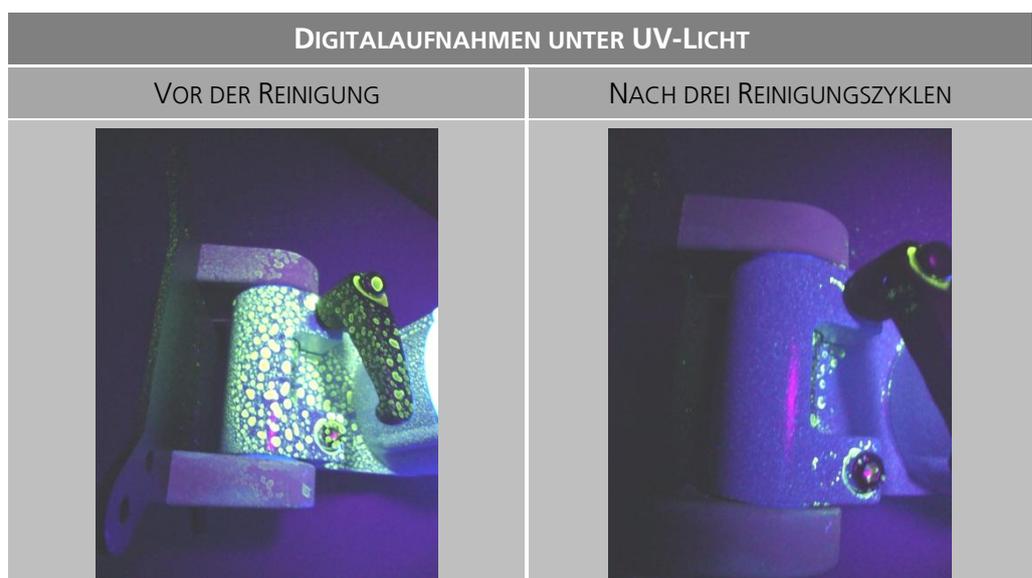
Abbildung 28

Detail 10 an der Unterseite des Tragarms

Hinterschneidungen, innen liegende Ecken und Spalten können bei der Wischreinigung nicht vollständig erfasst werden. Reste von Fluoreszenz sind an diesen Stellen deutlich erkennbar. Hier ist die Reinigbarkeit stark eingeschränkt.
